ΘΕΣΣΑΛΟΝΙΚΗ, 20 ΦΕΒΡΟΥΑΡΙΟΥ 2023  
ΑΡ.ΠΡΩΤ. 25/2023

**ΟΙΚΟΔΟΜΗ: ΚΤΙΣΜΑ ΕΝΤΟΣ ΙΣΤΟΡΙΚΟΥ ΤΟΠΟΥ ΞΑΝΘΗΣ**  
**ΘΕΣΗ: ΑΝΔΡΟΥ 5, ΞΑΝΘΗ**  
**ΦΕΡΟΜΕΝΟΙ ΙΔΙΟΚΤΗΤΕΣ: ΚΑΡΑ ΙΒΡΑΧΗΜ ΣΑΚΗΡ**

**ΕΚΘΕΣΗ ΑΥΤΟΨΙΑΣ ΕΙΔΙΚΗΣ ΕΠΤΑΜΕΛΟΥΣ ΕΠΙΤΡΟΠΗΣ ΕΠΙΚΙΝΔΥΝΩΣ ΕΤΟΙΜΟΡΡΟΠΩΝ**

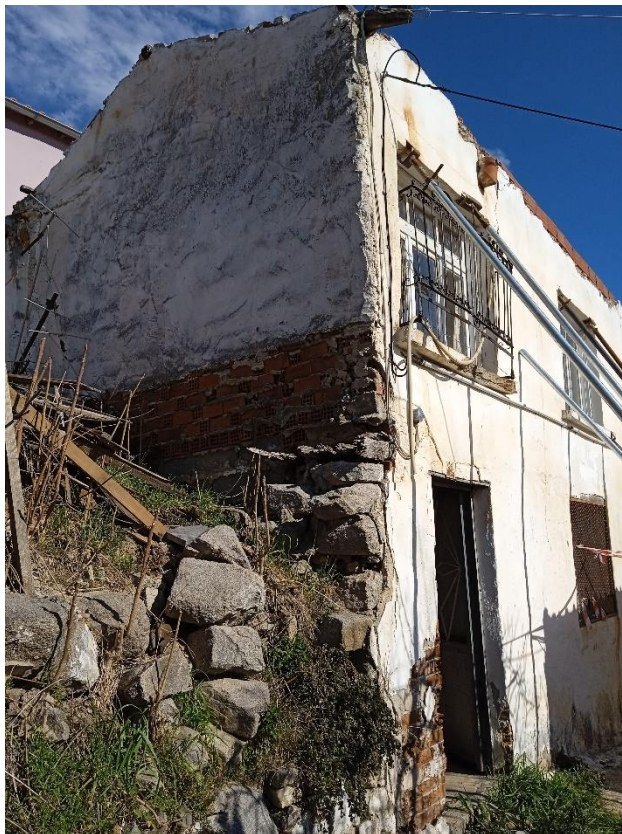
Φωτ. 2 Δυτική όψη του κτίσματος

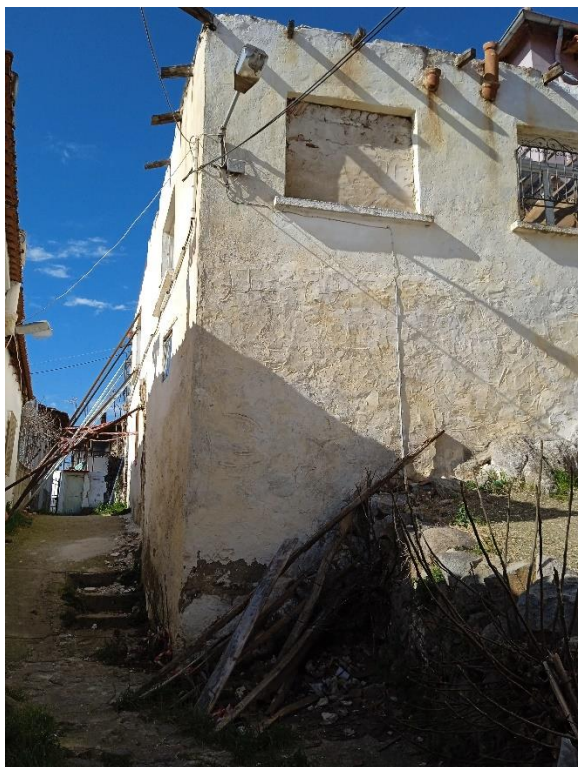
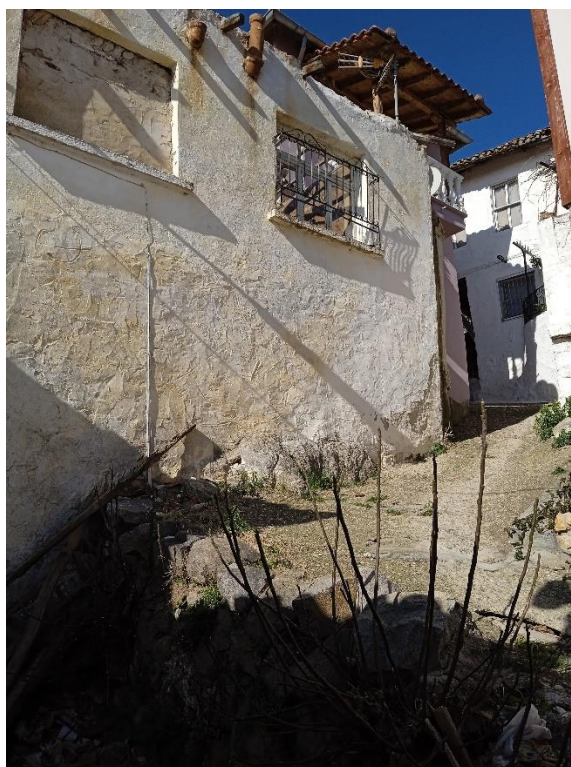
Φωτ. 3 & 4. Η ανατολική όψη του κτίσματος

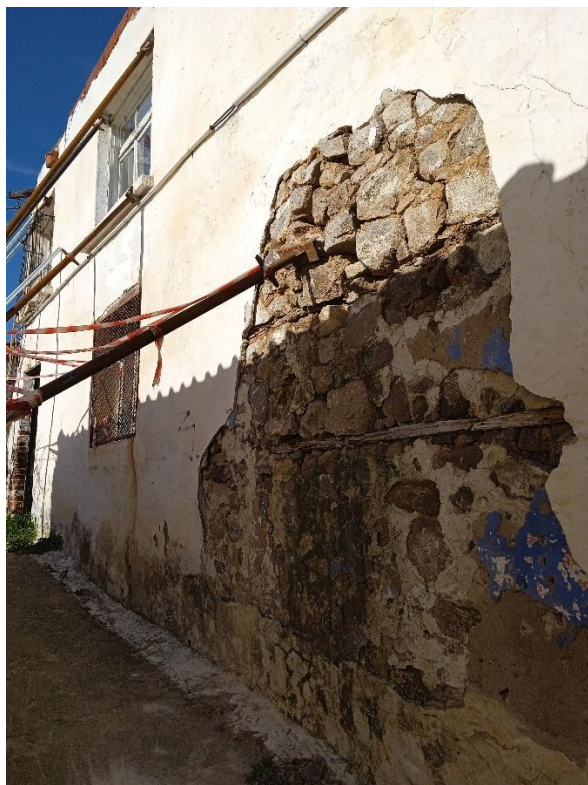
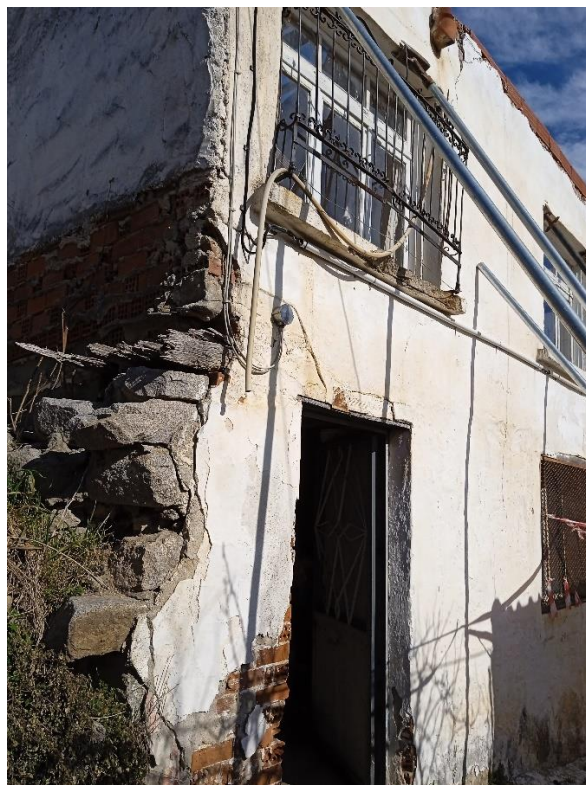
Φωτ. 5 & 6 Η νότια όψη του κτίσματος

Το κτίσμα είναι ακατοίκητο και σε ερειπιώδη κατάσταση. Η στέγη έχει καταρρεύσει ολοσχερώς. Έντονες διαγώνιες ρωγμές παρατηρούνται στη νότια όψη, το μέσον της οποίας έχει επίσης έντονη απόκλιση από την κατακόρυφο. Προς τούτο έχουν τοποθετηθεί μεταλλικές αντηρίδες αντιστήριξης του νότιου τοίχου. Απώλεια μάζας υλικού δόμησης και επιχρισμάτων εντοπίζεται σε διάφορα σημεία των εξωτερικών τοίχων. Όσα κουφώματα έχουν απομείνει είναι πλήρως αποσαθρωμένα και τα μεταλλικά διαφράγματά τους είναι οξειδωμένα.
